**DESENVOLVIMENTO DE METODOLOGIA PARA VERIFICAÇÃO DE  
SELAMENTO DE FISSURAS E INCREMENTO DE RESISTÊNCIA EM  
CONCRETO AUTOCICATRIZANTE**

Trabalho de Graduação apresentado à Escola de Engenharia Mauá do Centro Universitário do Instituto Mauá de Tecnologia como requisito parcial para a obtenção do título de Engenheiro de Civil.

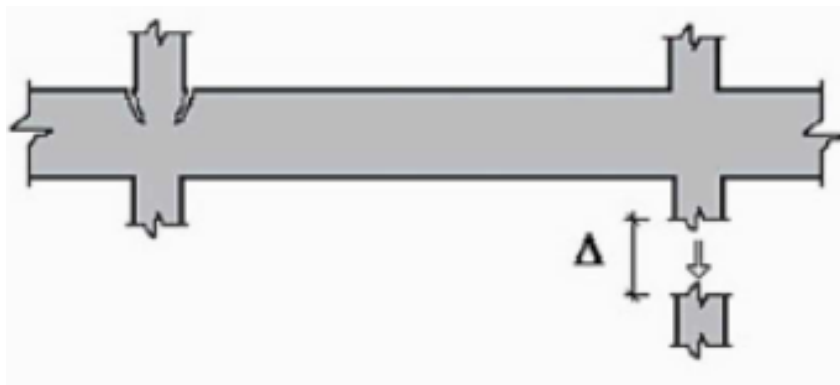
FIGURA 9 — RECALQUE DIFERENCIAL DOS APOIOS GERA FISSURAÇÃO

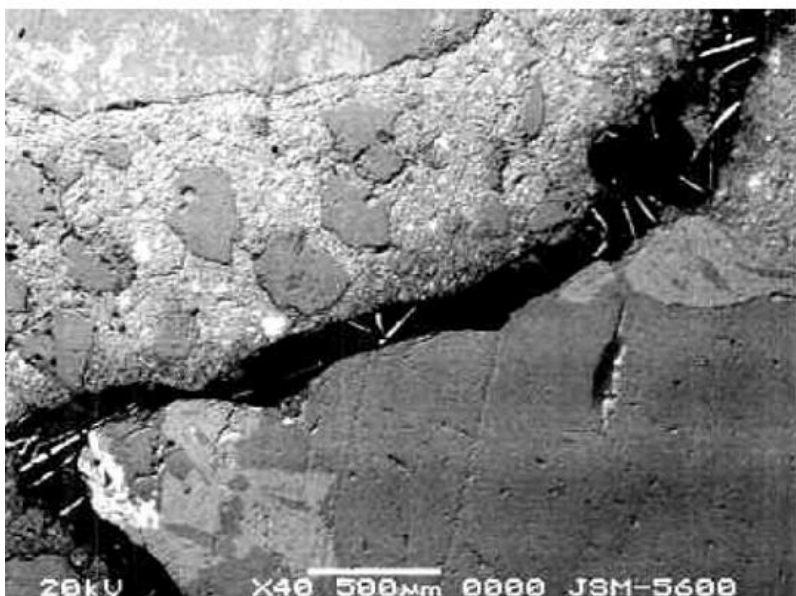
FIGURA 12—CRISTAIS AO LONGO DA FISSURA

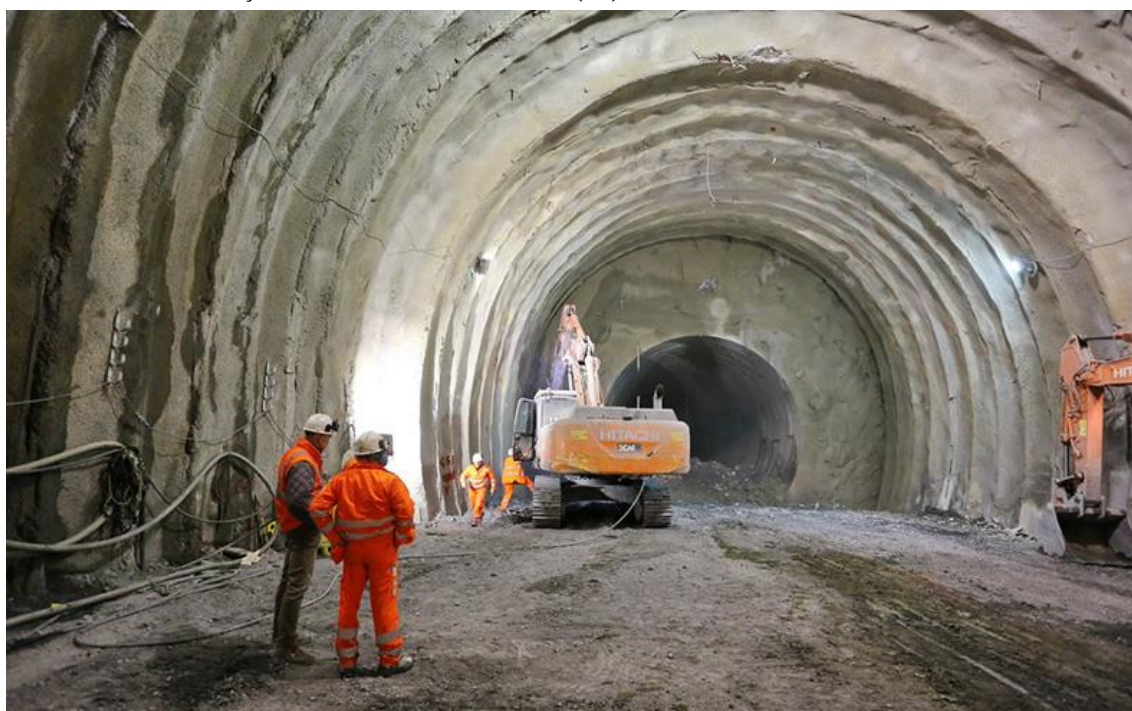
O concreto autocicatrizante foi aplicado nas lajes de fundo das estações Praça Nossa Senhora da Paz, Jardim de Alá e Antero de Quental, da Linha 4 do Metrô do Rio de Janeiro e na laje do Museu da Imagem e do Som (MIS), conforme FIGURA 13 e FIGURA 14 (VOTORANTIM CIMENTOS, 2017).

FIGURA 13— ESTAÇÃO DE METRÔ – LINHA 4 (RJ)

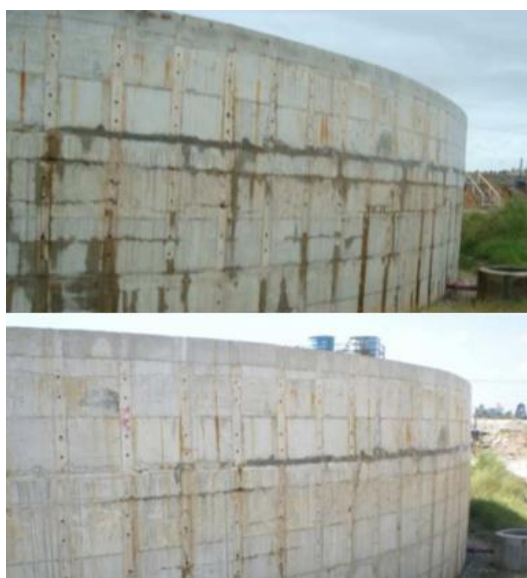
Na FIGURA 15 há um exemplo de utilização do concreto autocicatrizante em um reservatório de água, a primeira imagem retrata o período após o enchimento do tanque e a segunda 14 dias após o início da selagem das fissuras:

FIGURA 15 — RESERVATÓRIO CONSTRUÍDO COM CONCRETO AUTOCICATRIZANTE

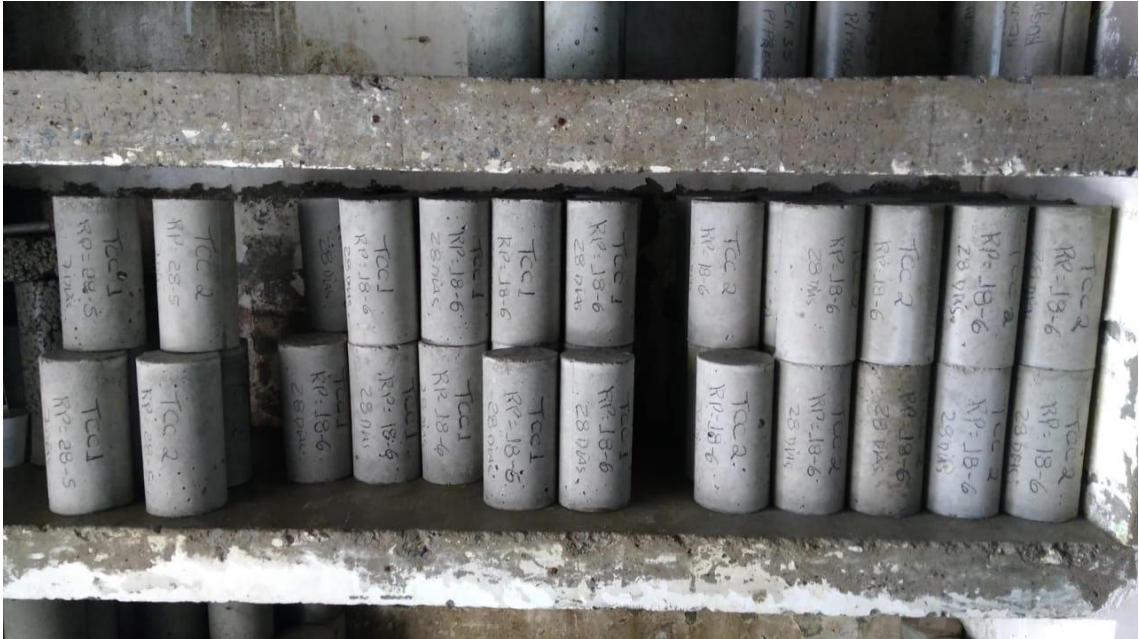
FIGURA 16— CORPOS DE PROVA CILÍNDRICOS APÓS DESFORMA

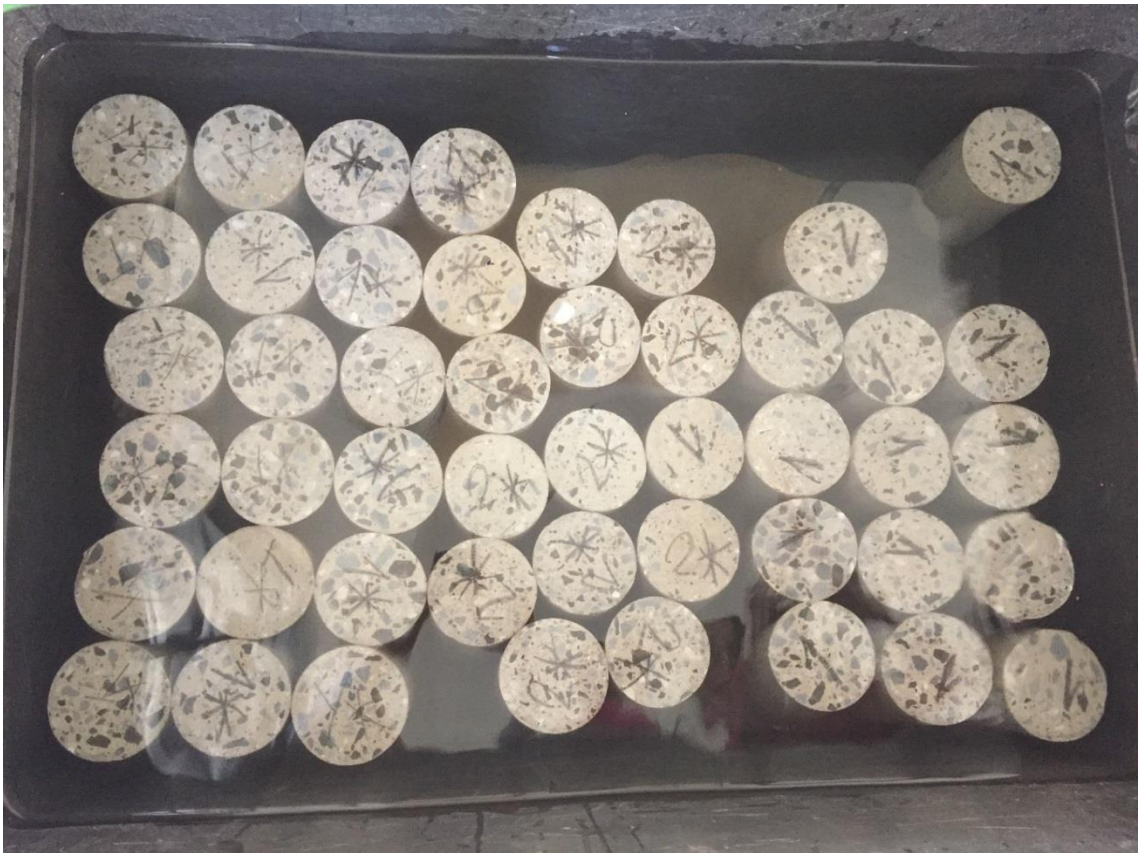
Após a fissuração, os corpos de prova foram mantidos submersos em água.

FIGURA 17 — CORPOS DE PROVA IMERSOS EM ÁGUA

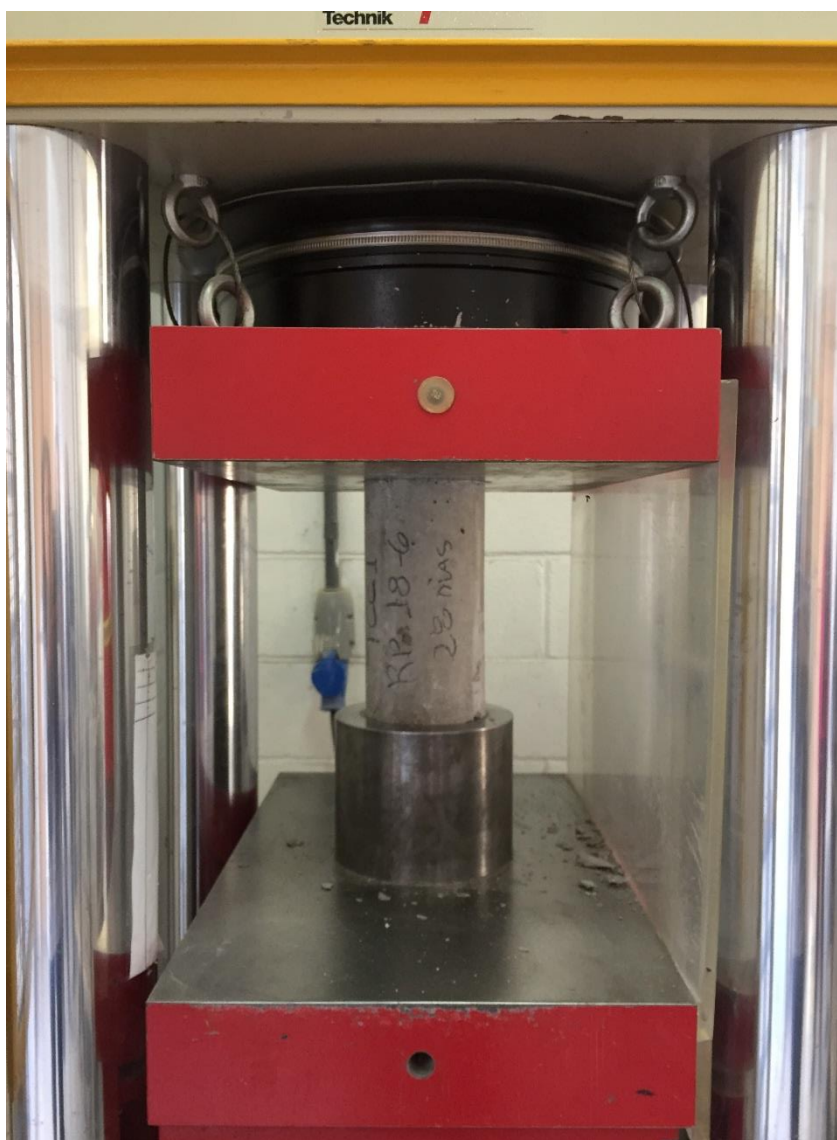
Após 28 dias de cura em câmara úmida (ABNT, 2006), foram rompidos outros 6 corpos de provas conforme a (ABNT, 2007) (3 com aditivo e 3 sem aditivo) visando a determinação de sua carga máxima de ruptura (P). Em seguida, foram fissurados 36 corpos de provas (18 com aditivo e 18 sem aditivo) aplicando uma carga equivalente a 0,65P e outros 36 corpos de provas (18 com aditivo e 18 sem aditivo) aplicando uma carga equivalente a 0,80P.

FIGURA 18 — ROMPIMENTO DOS CORPOS DE PROVA À COMPRESSÃO

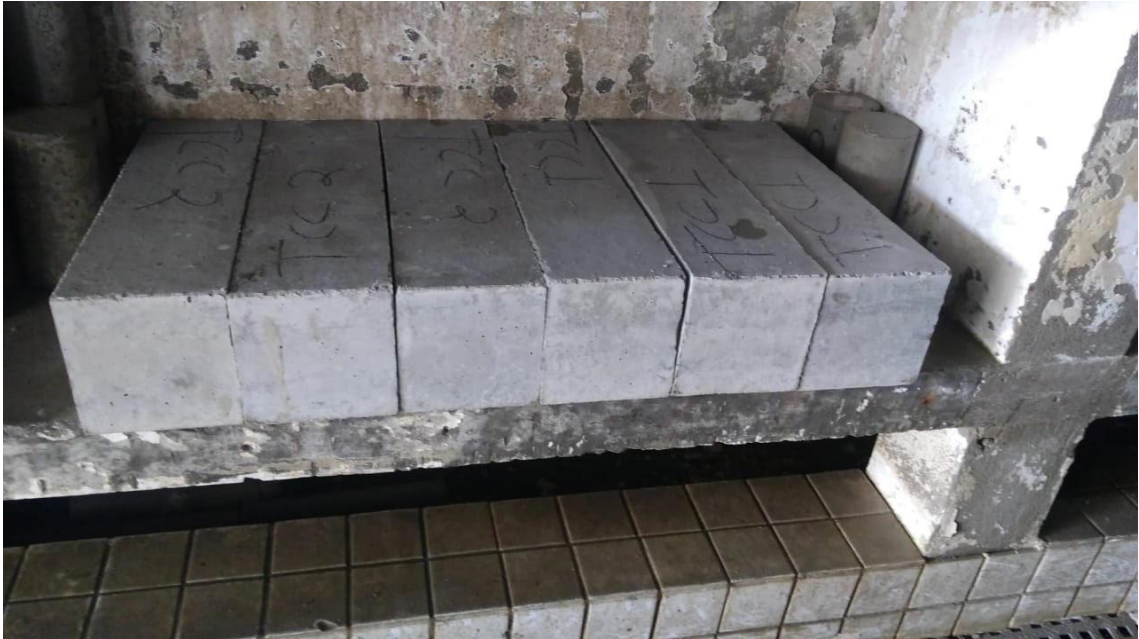
FIGURA 19— CORPOS DE PROVA PRISMÁTICOS APÓS DESFORMA

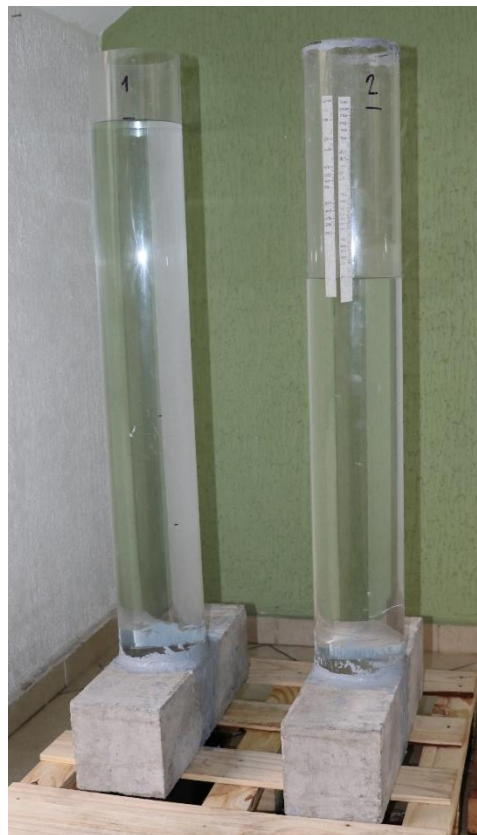
Em seguida, foram colados dois tubos acrílicos, de diâmetro de 15cm e altura de 1m (h), um sobre cada CP fissurado, que foram então preenchidos com água até a altura de 0,9h, formando uma coluna d'água sobre o corpo de prova.

FIGURA 20 — TUBOS ACRÍLICOS  
FIXADOS NOS CORPOS DE PROVA

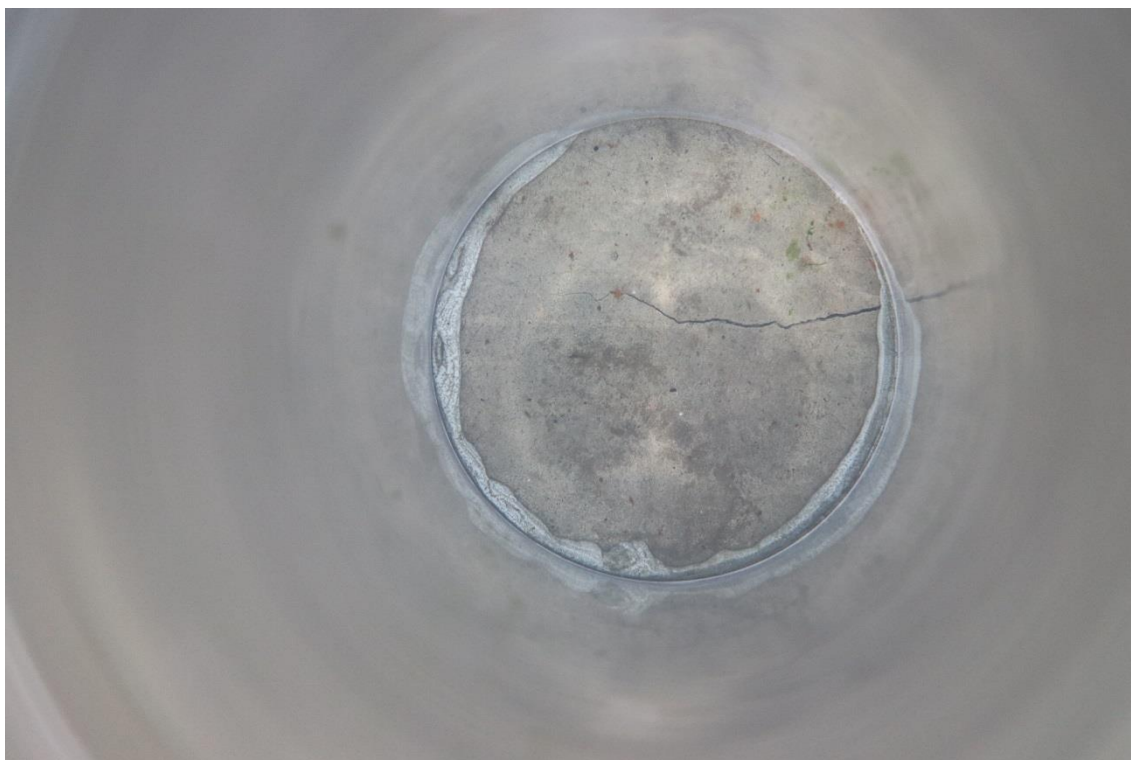
FIGURA 21 — VISÃO SUPERIOR DO TUBO ACRÍLICO

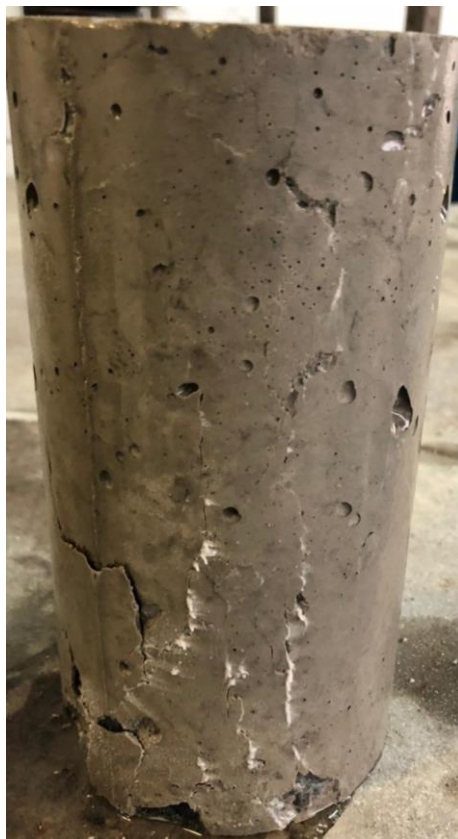
Com base nos resultados e análises acima, pode-se afirmar que a fissuração com 80% da carga de ruptura apresentou resultados mais significativos quanto ao incremento de resistência à compressão quando comparado com o traço sem aditivo, o que não ocorre de forma relevante na fissuração com 65%. Isso pode ser explicado, porque quando fissurados a 80%, os corpos de prova apresentam fissuras maiores permitindo que água percole pelos seus capilares com mais facilidade aumentando o potencial do material para o selamento das microfissuras estáticas (FIGURA 24) e consequente aumento da resistência.

FIGURA 24 — EVIDÊNCIA DE  
CRISTALIZAÇÃO EM CORPO DE  
PROVA CILÍNDRICO

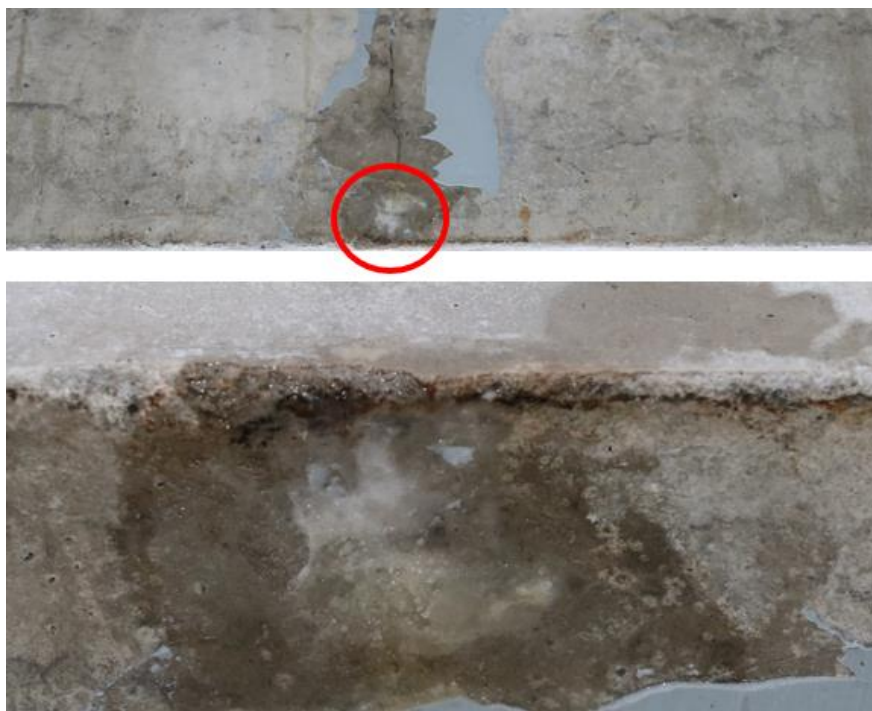
FIGURA 26 — EVIDÊNCIA DO SELAMENTO DE FISSURAS
